Código:	Revisão:	Emissão:	Folha:
RT-05-381/MG-000-0-L16/502	0	01/06/2017	41/62

## 5 – VELOCIDADE

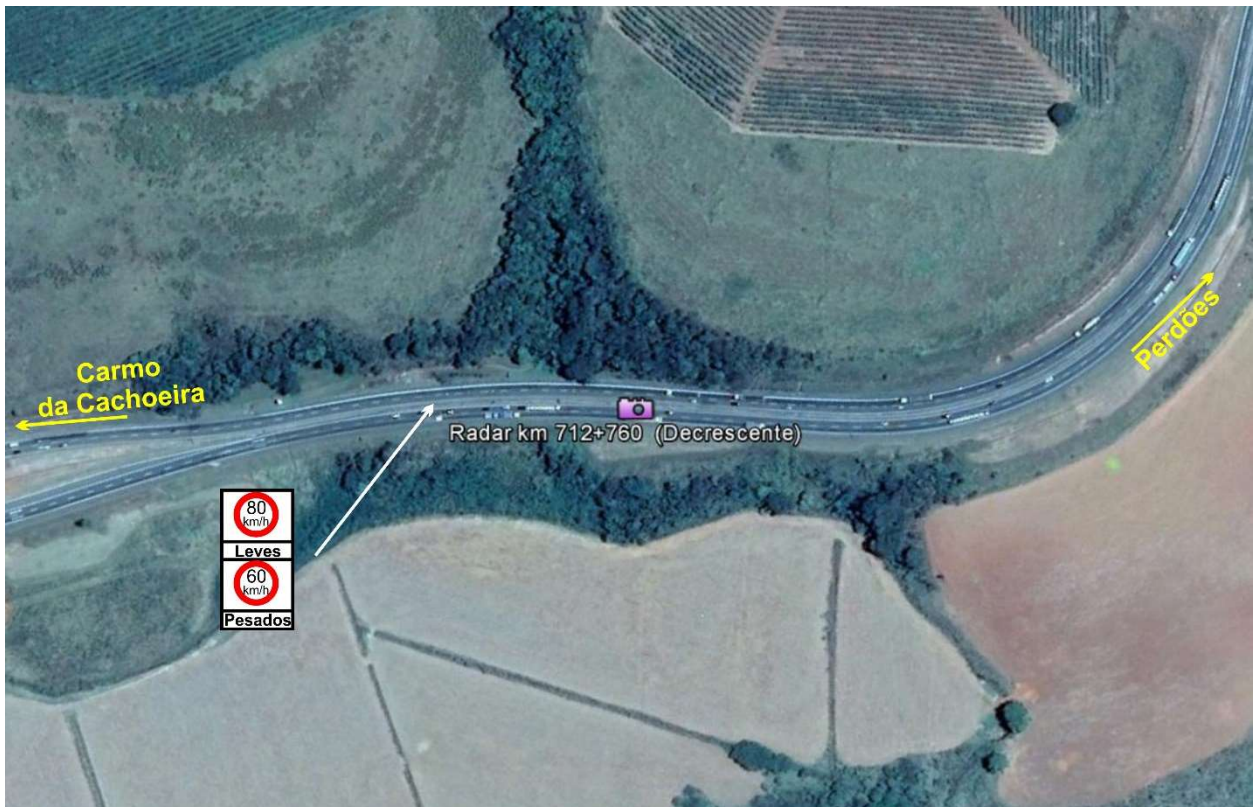
## 8 – PROJETO OU CROQUI DO LOCAL

**Trecho em declive, com curva acentuada, onde os veículos trafegam em velocidade superior à sinalização de 80/60 km/h.**

**Melhorias na sinalização, como implantação de placa de advertência de curva, marcadores de alinhamento nas curvas, e sinalização do limite de velocidade de 80/60km/h.**
