2 ESTUDOS TÉCNICOS

2.1 KM 483+700 SUL

ESTUDO TÉCNICO: INSTALAÇÃO DE INSTRUMENTOS OU EQUIPAMENTOS MEDIDORES DE VELOCIDADE

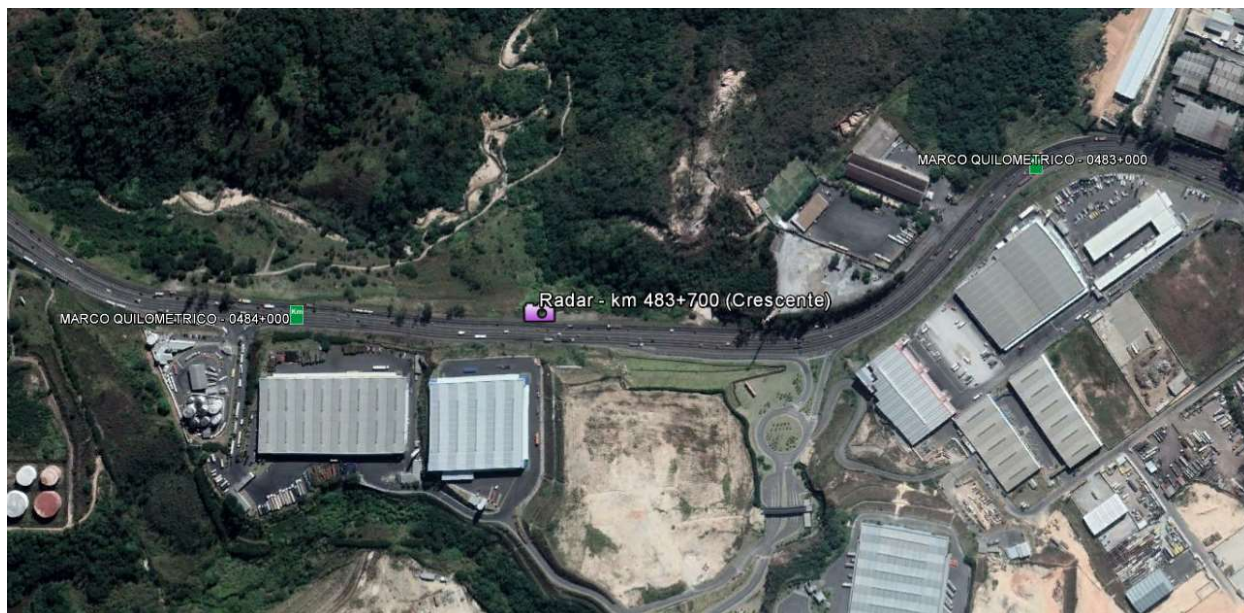
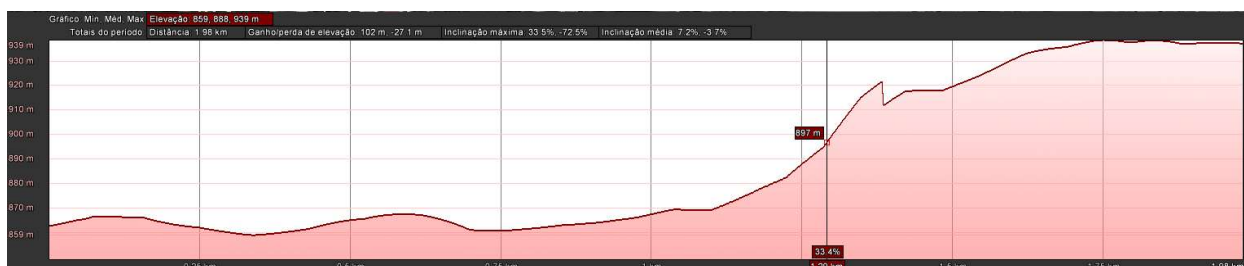
2 – LOCALIZAÇÃO DA INSTALAÇÃO (Figura 2.7)

- Local: **Pista Principal**
- Sentido do Fluxo Fiscalizado: **Sul**
- Faixas de trânsito fiscalizadas: **1,2 e 3**

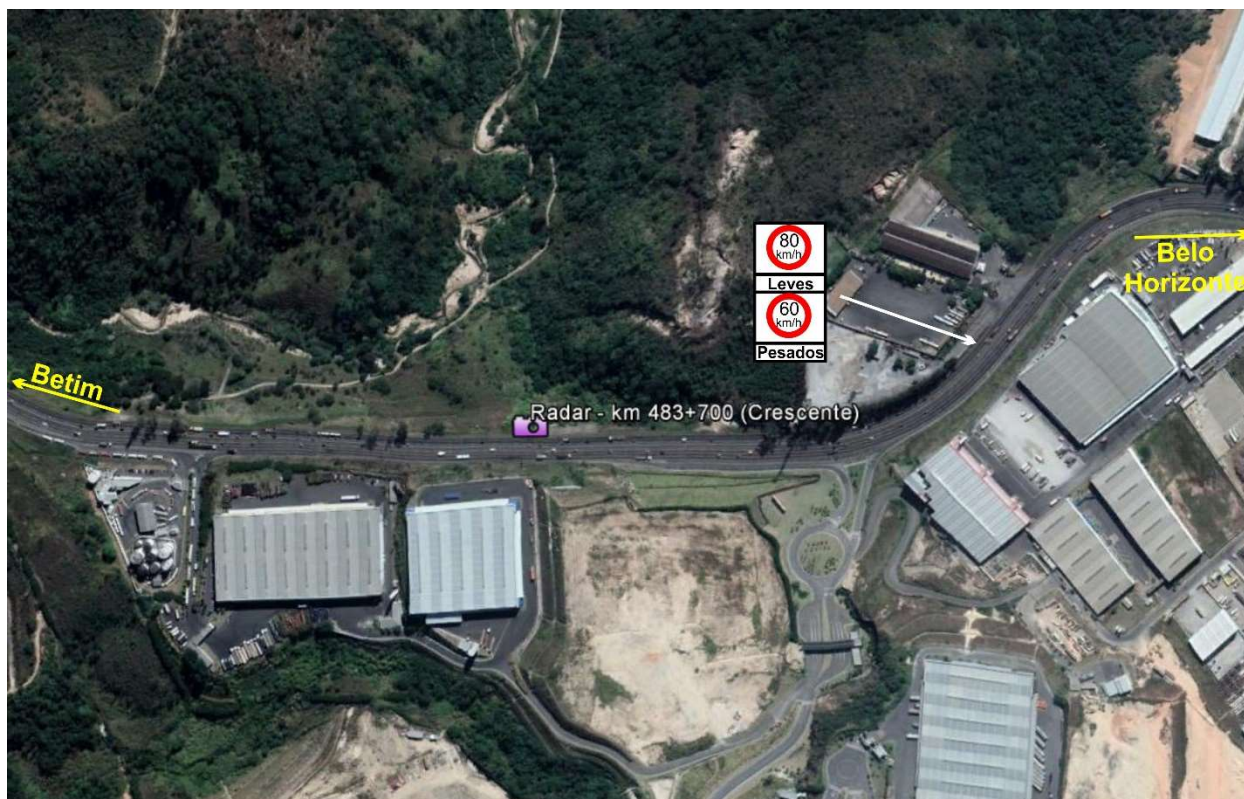
8 – PROJETO OU CROQUI DO LOCAL

Trecho em declive, com curvas muito acentuadas, onde os veículos trafegam em velocidade superior à sinalização.

Melhorias na sinalização, como implantação de marcadores de alinhamento nas curvas, indicação das curvas e sinalização do limite de velocidade de 80/60km/h.
