## 2.3 KM 525+350 SUL

### ESTUDO TÉCNICO: INSTALAÇÃO DE INSTRUMENTOS OU EQUIPAMENTOS MEDIDORES DE VELOCIDADE

Código:	Revisão:	Emissão:	Folha:
RT-05-381/MG-000-0-L16/502	0	01/06/2017	17/62

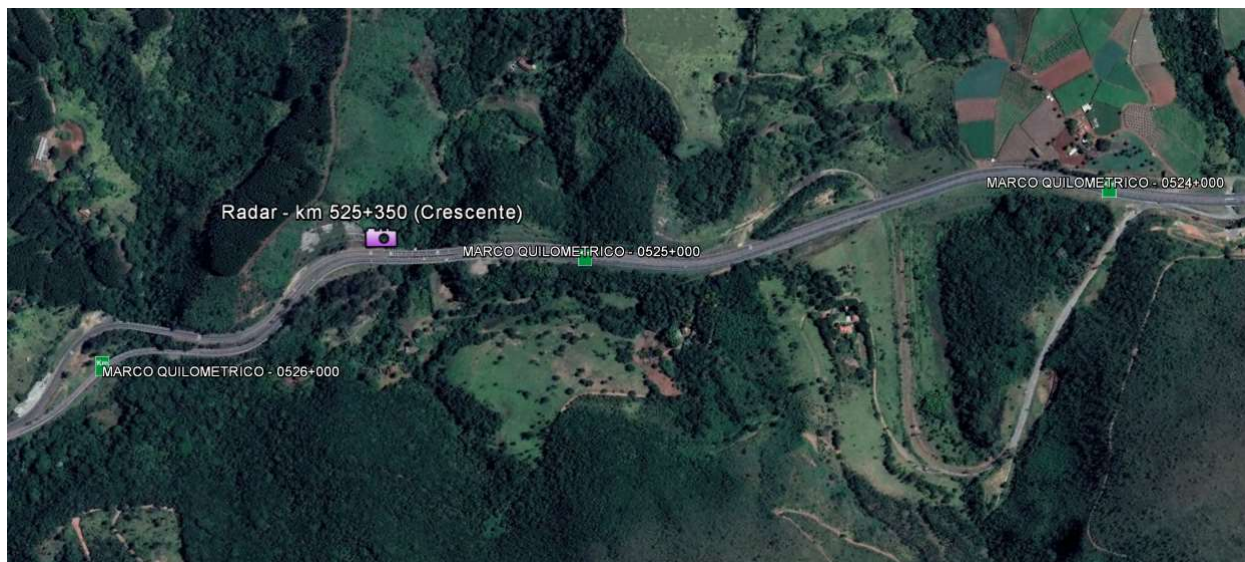
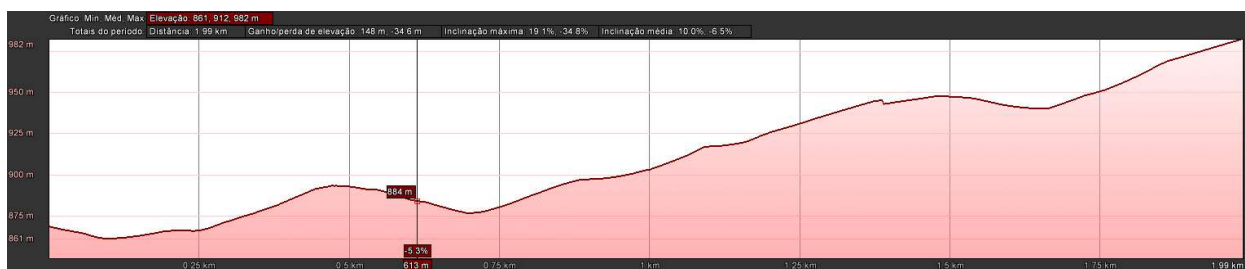
#### 2 – LOCALIZAÇÃO DA INSTALAÇÃO (Figura 2.9)

- Local: **Pista Principal**
- Sentido do Fluxo Fiscalizado: **Sul**
- Faixas de trânsito fiscalizadas: **1 e 2**
