2.4 KM 528+350 NORTE

ESTUDO TÉCNICO: INSTALAÇÃO DE INSTRUMENTOS OU EQUIPAMENTOS MEDIDORES DE VELOCIDADE

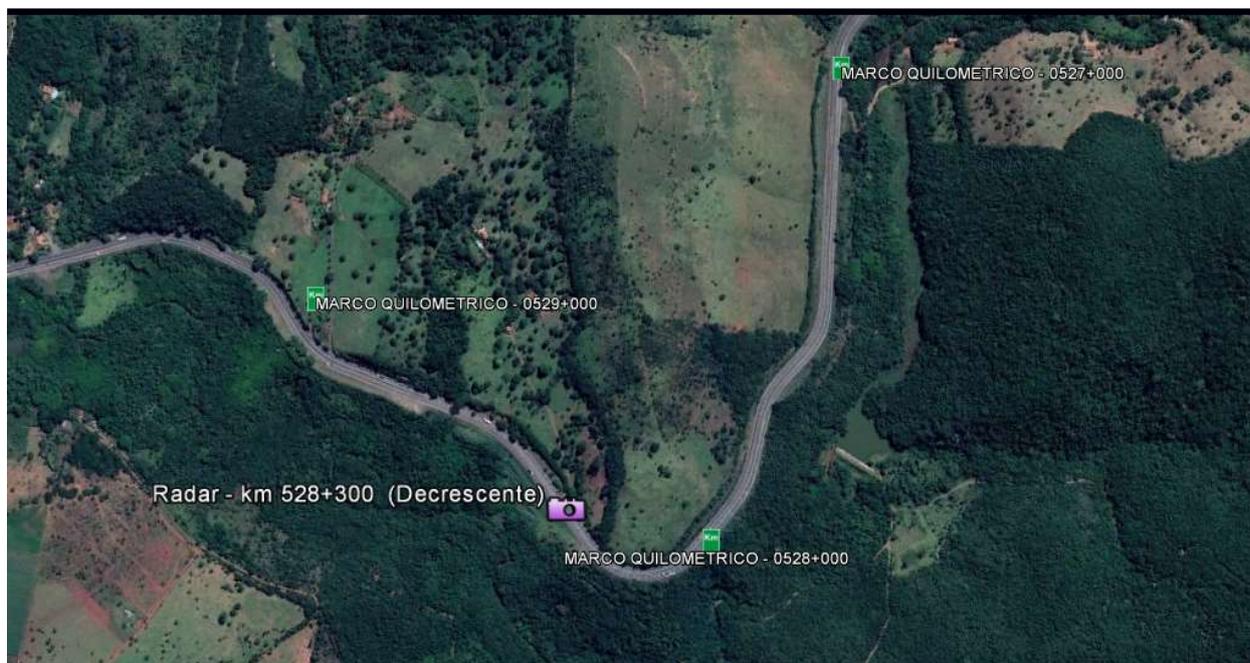
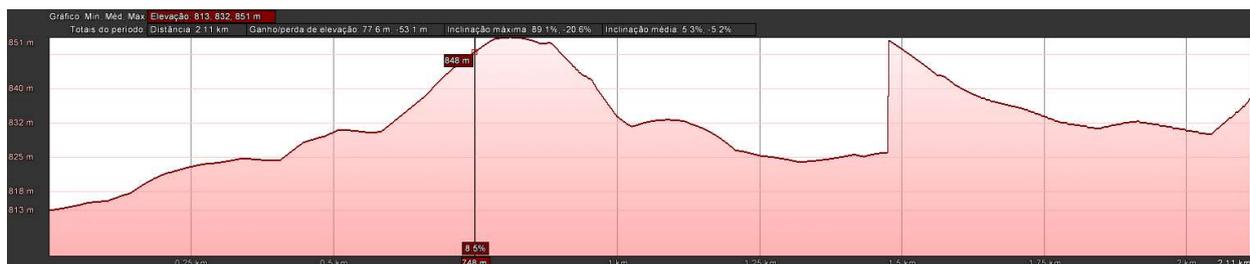
2 – LOCALIZAÇÃO DA INSTALAÇÃO (Figura 2.10)

- Local: **Pista Principal**
- Sentido do Fluxo Fiscalizado: **Norte**
- Faixas de trânsito fiscalizadas: **1,2 e 3**

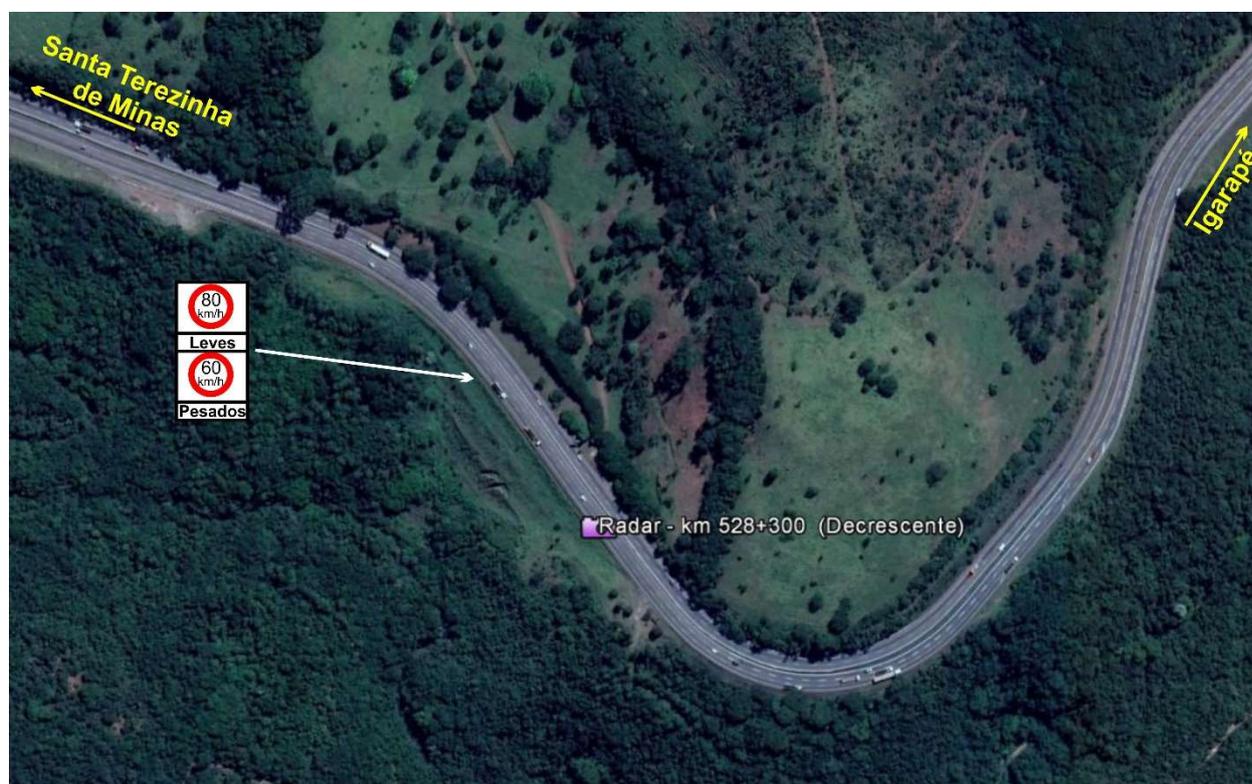
8 – PROJETO OU CROQUI DO LOCAL

Trecho em declive, com curvas muito acentuadas, onde os veículos trafegam em velocidade superior à sinalização.

Melhorias na sinalização, como implantação placa de advertência de curva acentuada, marcadores de alinhamento na curva.
