2.5 KM 568+890 NORTE

ESTUDO TÉCNICO: INSTALAÇÃO DE INSTRUMENTOS OU EQUIPAMENTOS MEDIDORES DE VELOCIDADE

Código:	Revisão:	Emissão:	Folha:
RT-05-381/MG-000-0-L16/502	0	01/06/2017	25/62

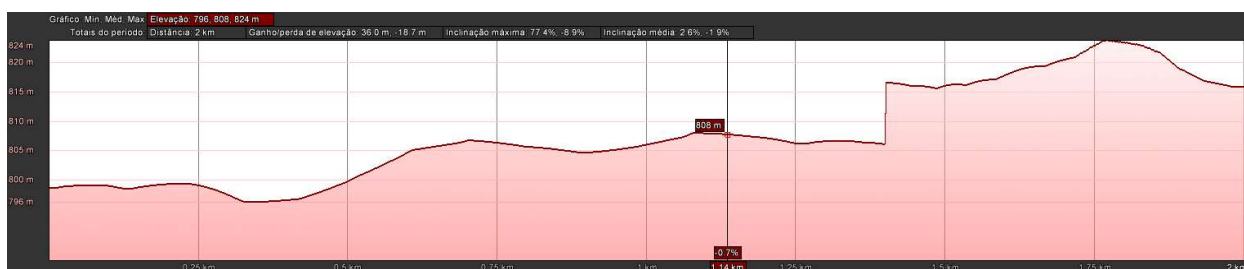
2 – LOCALIZAÇÃO DA INSTALAÇÃO (Figura 2.11)

- Local: **Pista Principal**
- Sentido do Fluxo Fiscalizado: **Norte**
- Faixas de trânsito fiscalizadas: **1 e 2**

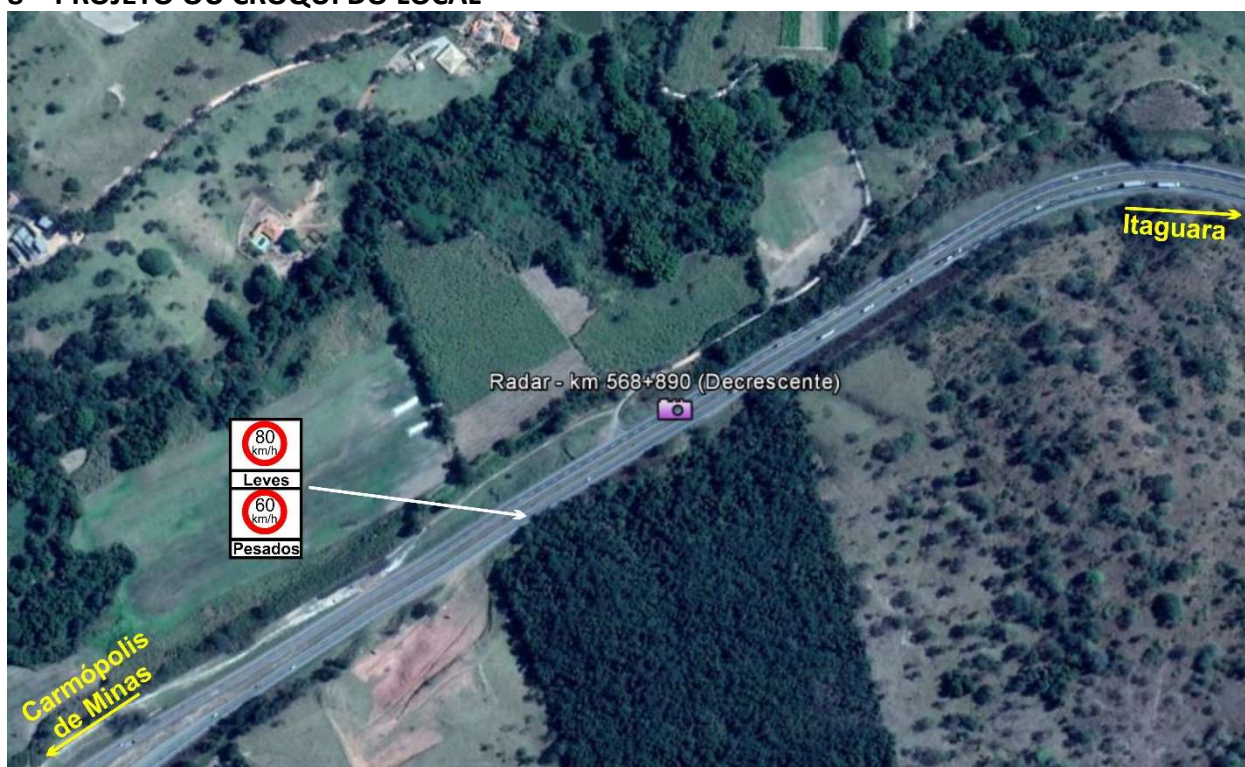
8 – PROJETO OU CROQUI DO LOCAL

Trecho em declive, com curva muito acentuada onde os veículos trafegam em velocidade superior à sinalização de 80/60 km/h.

Melhorias na sinalização, como implantação de placa de advertência de curva acentuada, marcadores de alinhamento nas curvas, e sinalização do limite de velocidade de 80/60km/h.
