## 2.6 KM 618+360 NORTE

### ESTUDO TÉCNICO: INSTALAÇÃO DE INSTRUMENTOS OU EQUIPAMENTOS MEDIDORES DE VELOCIDADE

Código:	Revisão:	Emissão:	Folha:
RT-05-381/MG-000-0-L16/502	0	01/06/2017	29/62

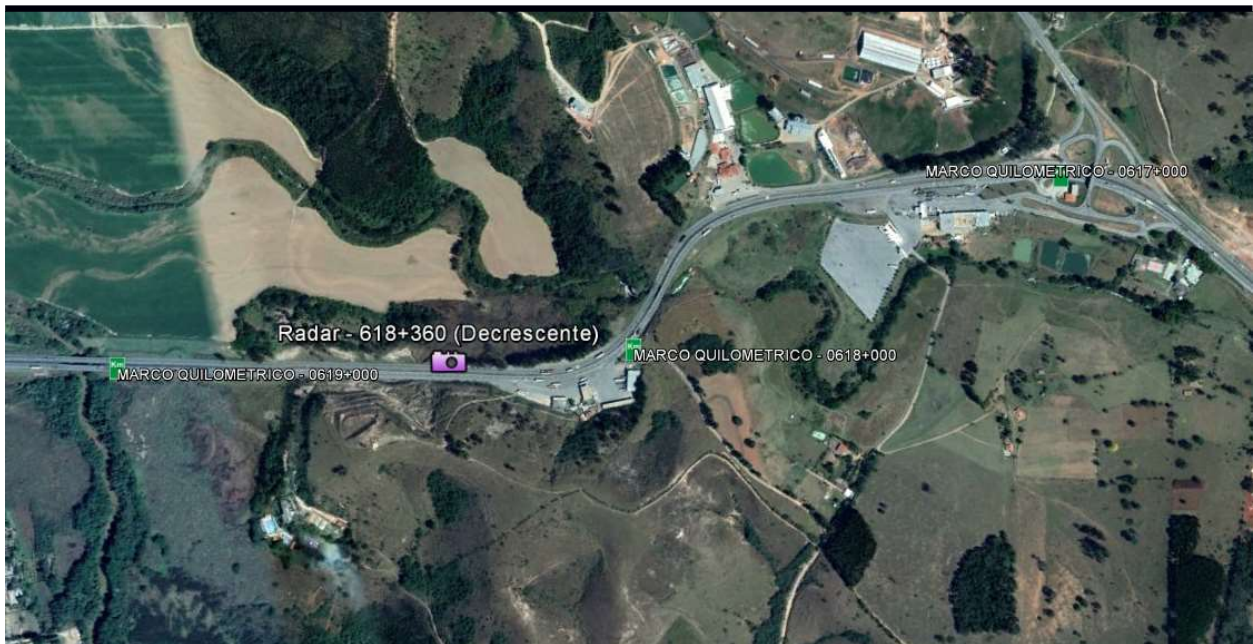
#### 2 – LOCALIZAÇÃO DA INSTALAÇÃO (Figura 2.12)

- Local: **Pista Principal**
- Sentido do Fluxo Fiscalizado: **Norte**
- Faixas de trânsito fiscalizadas: **1 e 2**

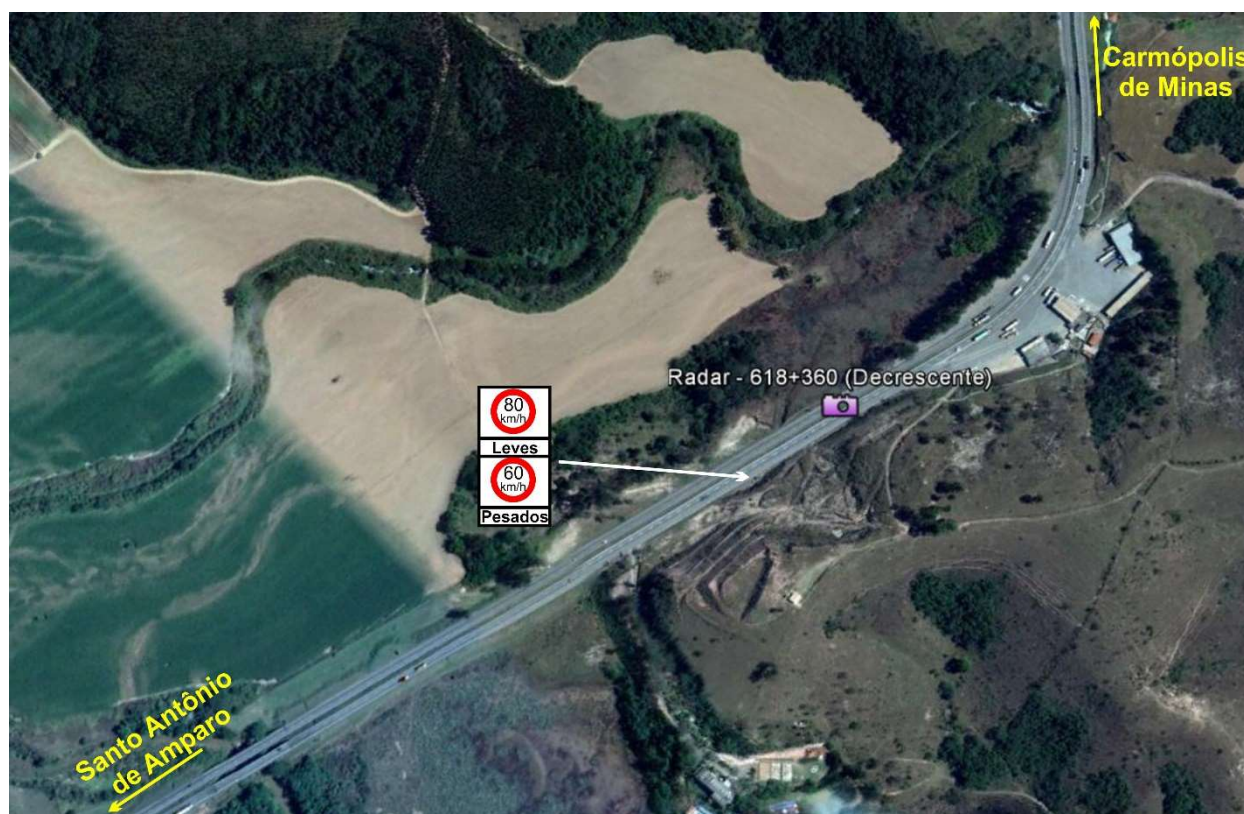
## 8 – PROJETO OU CROQUI DO LOCAL

**Trecho em declive, com curva muito acentuada, onde os veículos trafegam em velocidade superior à sinalização de 80/60km/h.**

**Melhorias na sinalização, como implantação de placa de advertência de curva, marcadores de alinhamento nas curvas, indicação das curvas e sinalização do limite de velocidade de 80/60km/h.**
