Código:	Revisão:	Emissão:	Folha:
RT-05-381/MG-000-0-L16/502	0	01/06/2017	45/62

5 – VELOCIDADE

6 – Nº DE ACIDENTES NO LOCAL/TRECHO DA VIA

7 – POTENCIAL DE RISCO NO LOCAL / TRECHO DA VIA

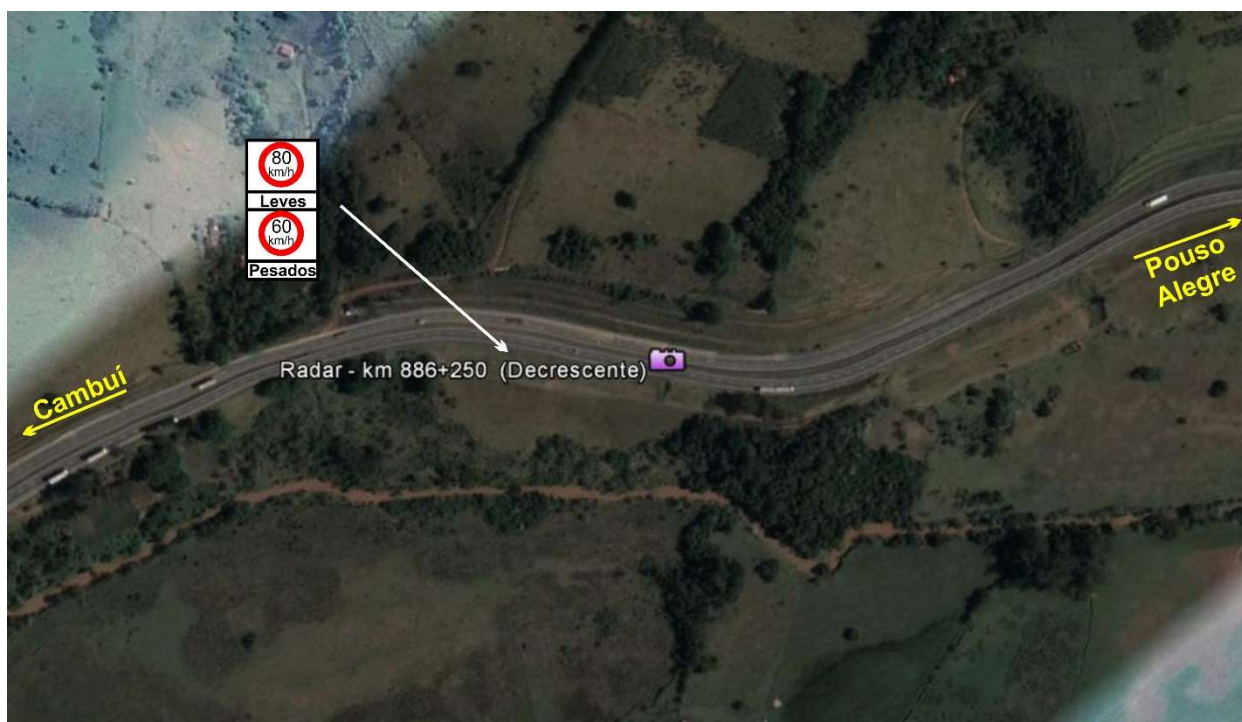
8 – PROJETO OU CROQUI DO LOCAL

Trecho em declive, com curva acentuada, onde os veículos trafegam em velocidade superior à sinalização de 80/60 km/h.

Melhorias na sinalização, como implantação de placa de advertência de curva, marcadores de alinhamento nas curvas, e sinalização do limite de velocidade de 80/60 km/h.
