2.11 KM 907+720 NORTE

ESTUDO TÉCNICO: INSTALAÇÃO DE INSTRUMENTOS OU EQUIPAMENTOS MEDIDORES DE VELOCIDADE

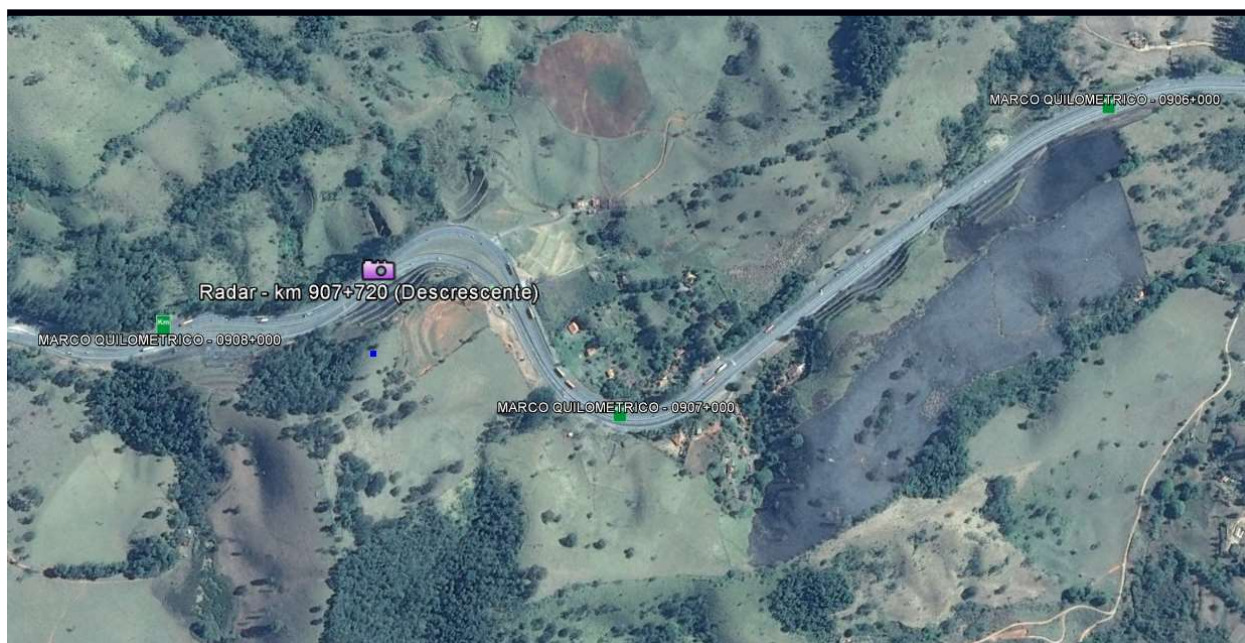
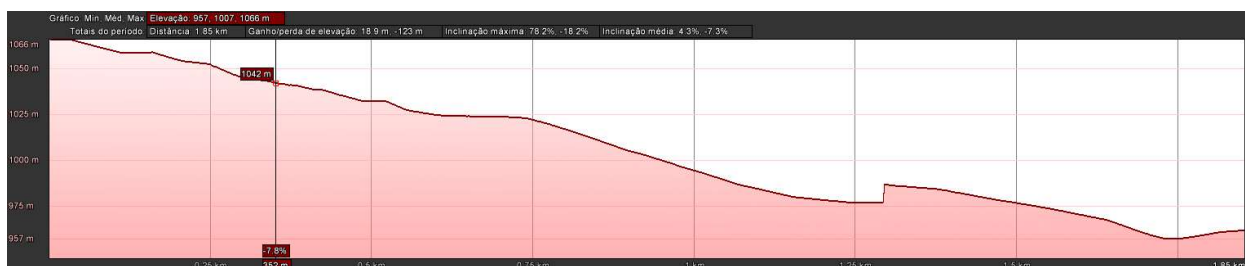
2 – LOCALIZAÇÃO DA INSTALAÇÃO (Figura 2.17)

- Local: **Pista Principal**
- Sentido do Fluxo Fiscalizado: **Norte**
- Faixas de trânsito fiscalizadas: **1 e 2**

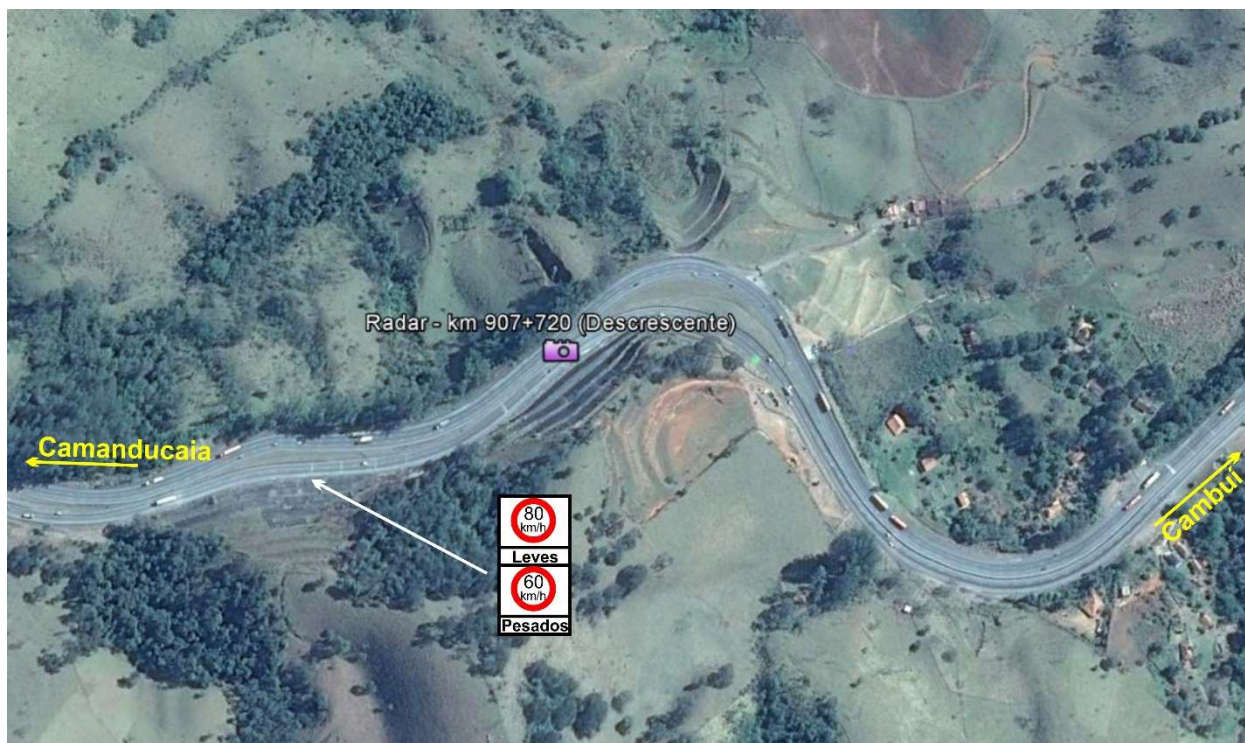
8 – PROJETO OU CROQUI DO LOCAL

Trecho em declive, com sequência de curvas acentuadas, onde os veículos trafegam em velocidade superior à sinalização de 60 km/h.

Melhorias na sinalização, como implantação de placa de advertência de curva acentuada, marcadores de alinhamento nas curvas, e sinalização do limite de velocidade.
