2.12 KM 920+800 SUL

ESTUDO TÉCNICO: INSTALAÇÃO DE INSTRUMENTOS OU EQUIPAMENTOS MEDIDORES DE VELOCIDADE

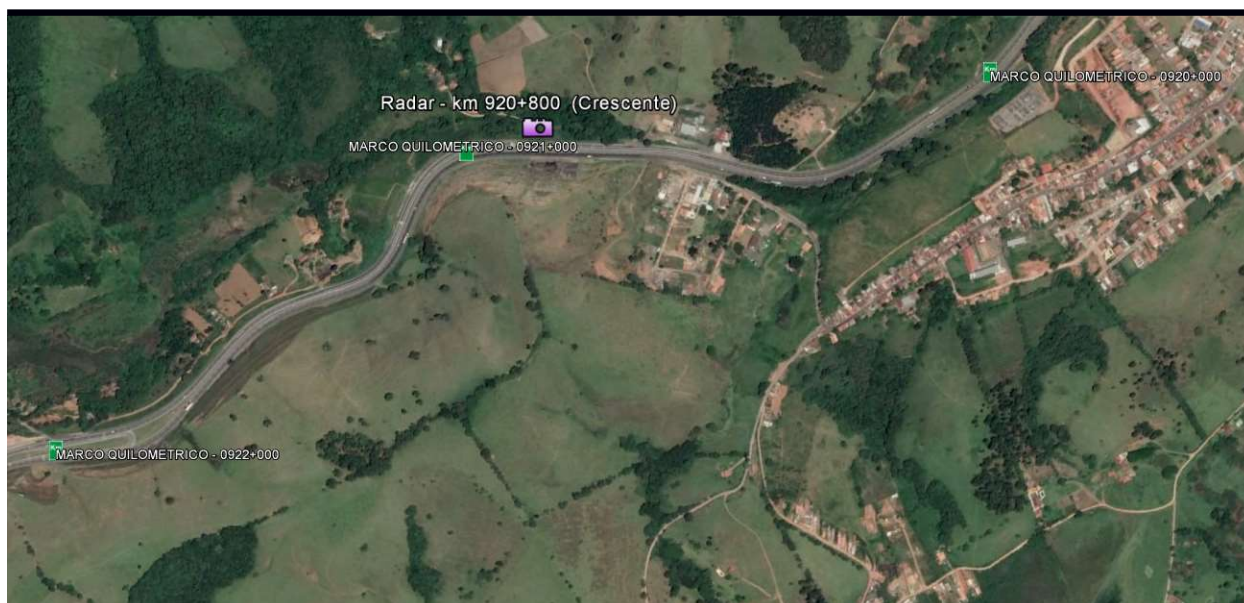
2 – LOCALIZAÇÃO DA INSTALAÇÃO (Figura 2.18)

- Local: **Pista Principal**
- Sentido do Fluxo Fiscalizado: **Sul**
- Faixas de trânsito fiscalizadas: **1 e 2**

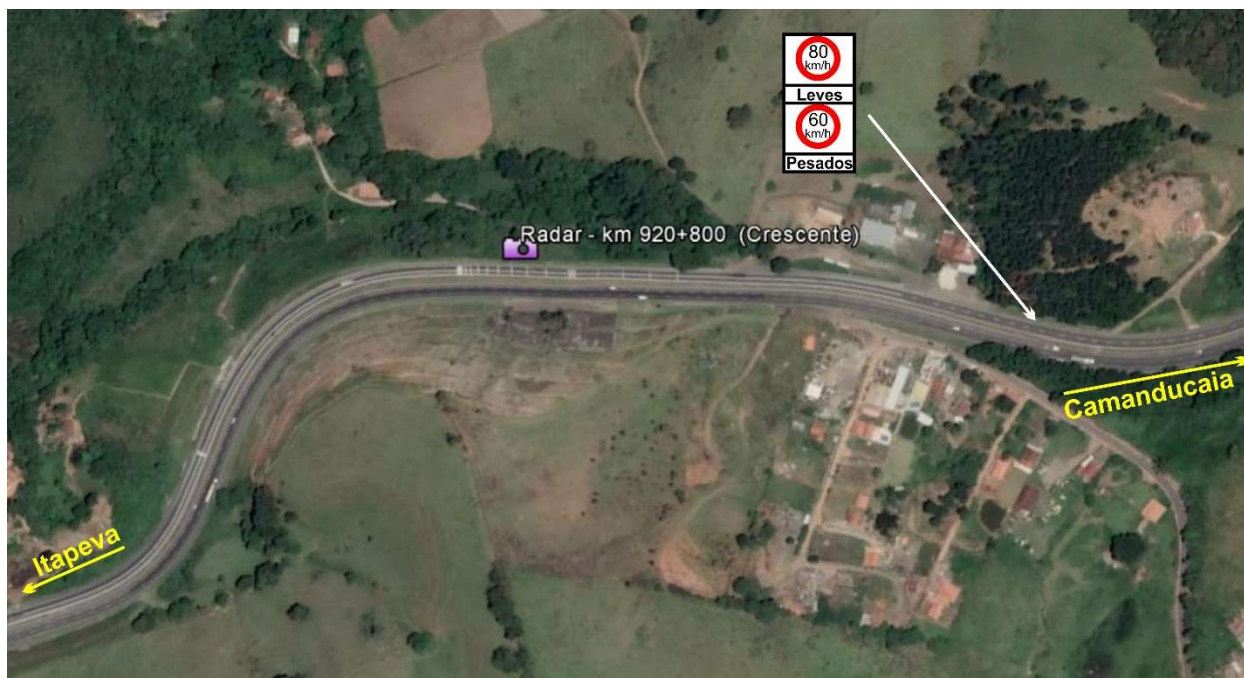
8 – PROJETO OU CROQUI DO LOCAL

Trecho em declive, com curva acentuada, onde os veículos trafegam em velocidade superior à sinalização.
