2.13 KM 923+380 SUL

ESTUDO TÉCNICO: INSTALAÇÃO DE INSTRUMENTOS OU EQUIPAMENTOS MEDIDORES DE VELOCIDADE

Código:	Revisão:	Emissão:	Folha:
RT-05-381/MG-000-0-L16/502	0	01/06/2017	57/62

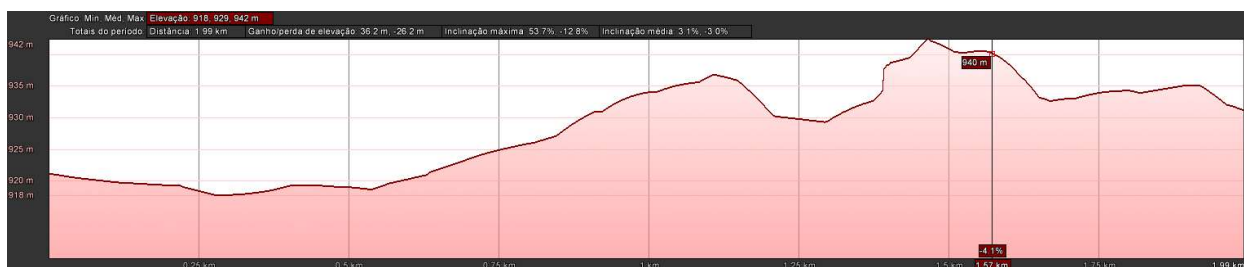
2 – LOCALIZAÇÃO DA INSTALAÇÃO (Figura 2.18)

- Local: **Pista Principal**
- Sentido do Fluxo Fiscalizado: **Sul**
- Faixas de trânsito fiscalizadas: **1 e 2**

- Classificação viária (art. 60 do CTB): **Rodovia**
- Nº de pistas: **2**
- Nº de faixas de trânsito (circulação) no sentido fiscalizado: **2**
- Geometria:
 - Aclive Declive Plano Curva
- Trecho urbano: Sim Não
- Fluxo veicular na pista sinalizada (VMD): **8.629**
- Trânsito de pedestre: Sim ao longo da Via Transversal à via
 Não
- Trânsito de ciclista: Sim ao longo da Via Transversal à via
 Não

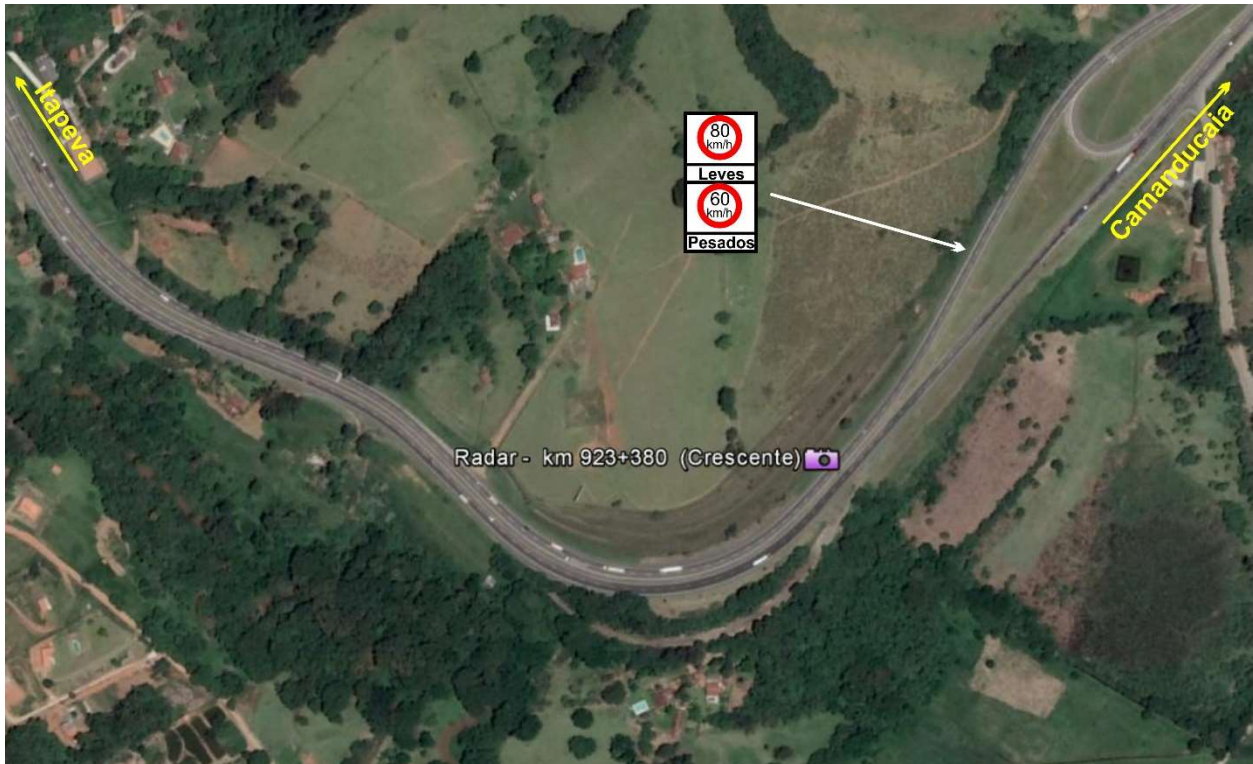
8 – PROJETO OU CROQUI DO LOCAL

Trecho em declive, com sequência de curvas acentuadas, onde os veículos trafegam em velocidade superior à sinalização de 60 km/h.

Melhorias na sinalização, como implantação de placa de advertência de curva acentuada, marcadores de alinhamento nas curvas, e sinalização do limite de velocidade de 60 km/h.
