2.4 KM 075+650 SUL

ESTUDO TÉCNICO: INSTALAÇÃO DE INSTRUMENTOS OU EQUIPAMENTOS MEDIDORES DE VELOCIDADE

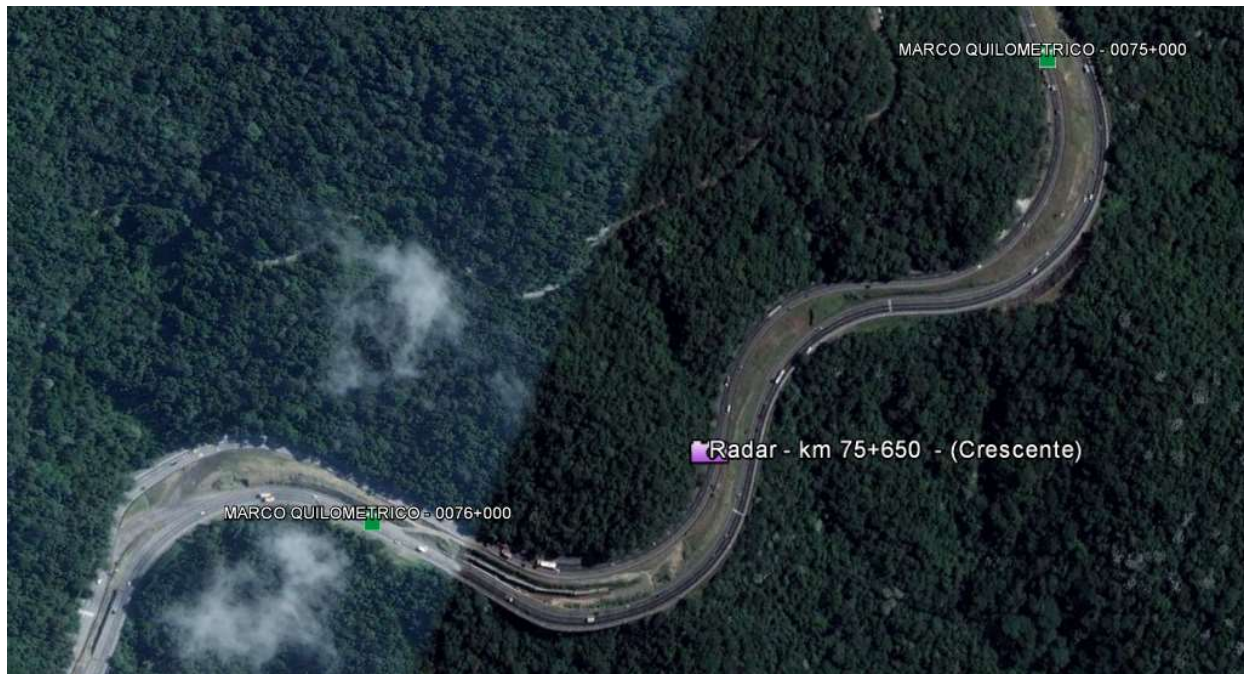
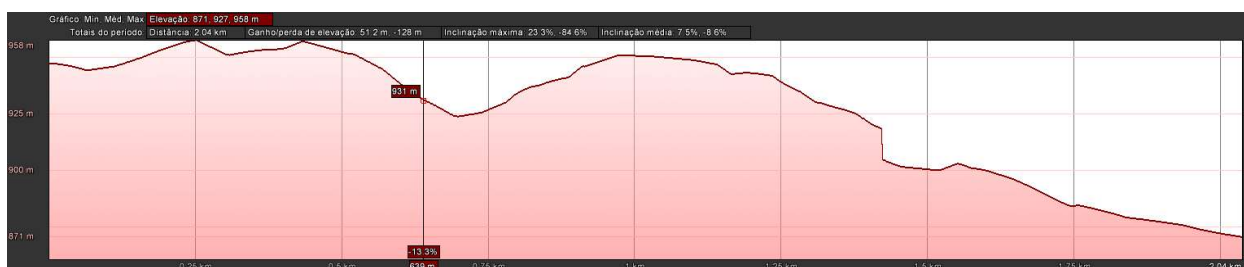
2 – LOCALIZAÇÃO DA INSTALAÇÃO (Figura 2.4)

- Local: **Pista Principal**
- Sentido do Fluxo Fiscalizado: **Sul**
- Faixas de trânsito fiscalizadas: **1,2 e 3**

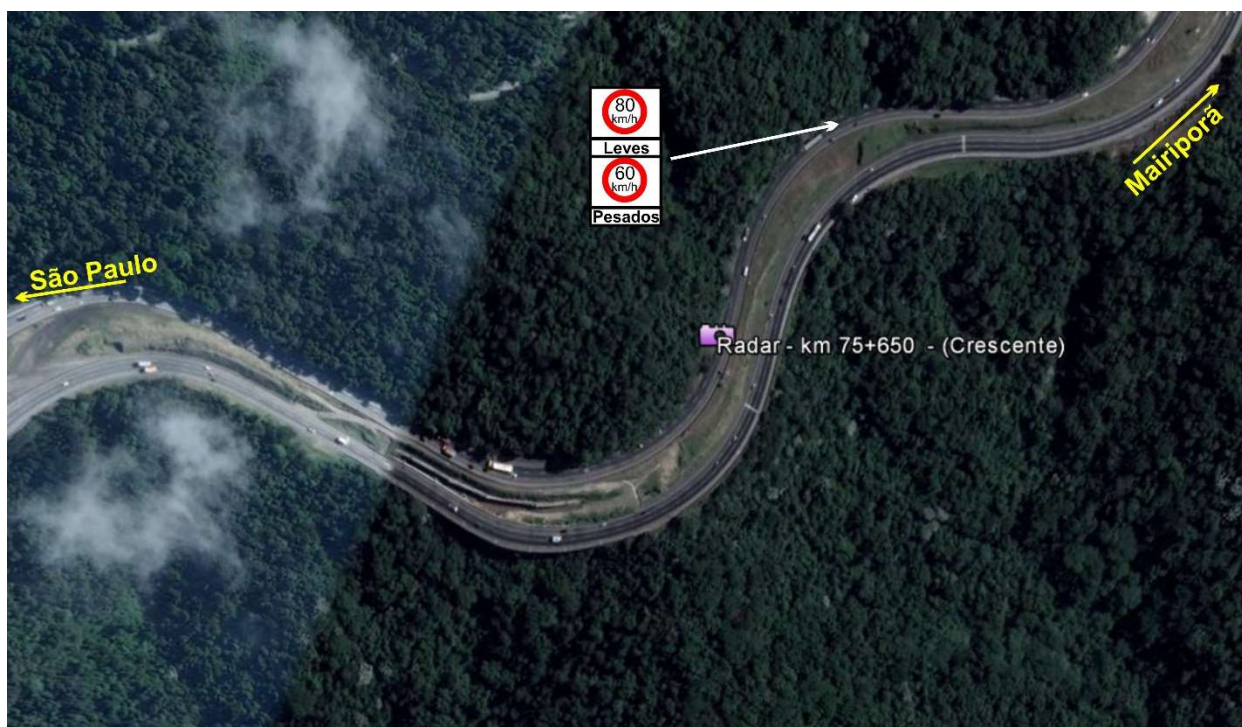
8 – PROJETO OU CROQUI DO LOCAL

Trecho em declive, com curvas sucessivas e reversas, onde os veículos trafegam em velocidade superior à sinalização.

Melhorias na sinalização, como implantação placa de advertência de curva acentuada, marcadores de alinhamento na curva.
