## 2 ESTUDOS TÉCNICOS

### 2.1 KM 059+795 SUL

#### ESTUDO TÉCNICO: INSTALAÇÃO DE INSTRUMENTOS OU EQUIPAMENTOS MEDIDORES DE VELOCIDADE

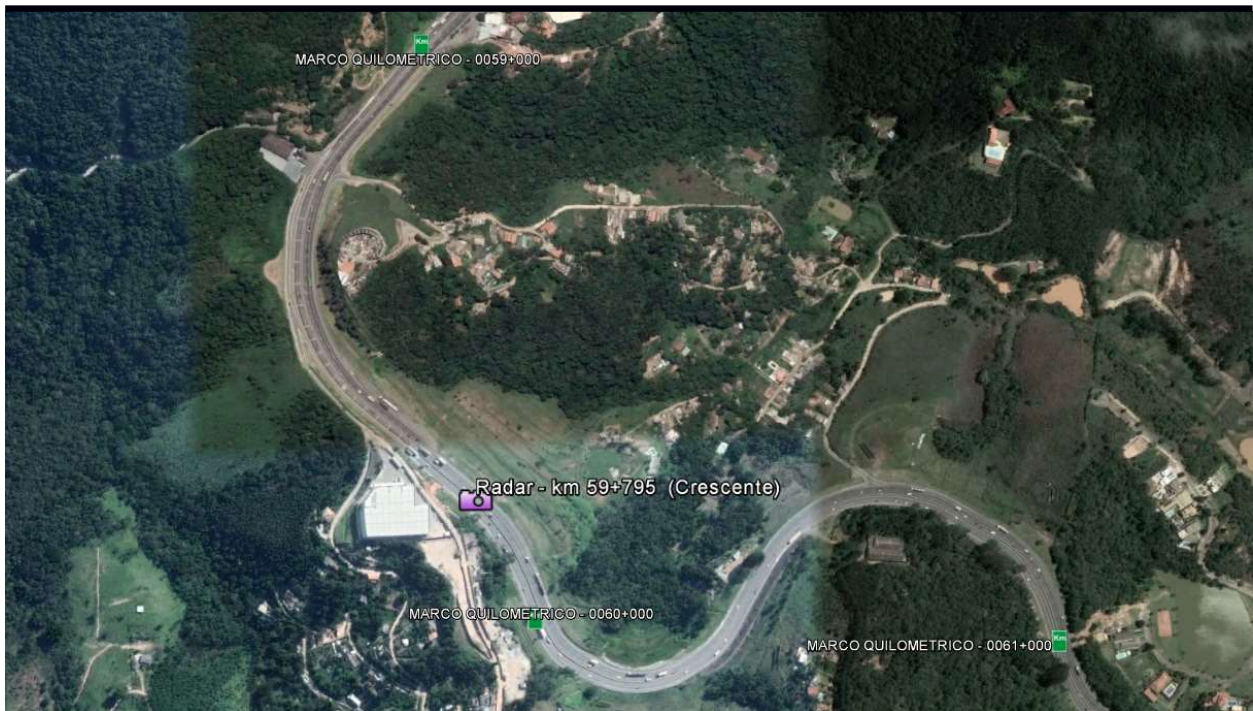
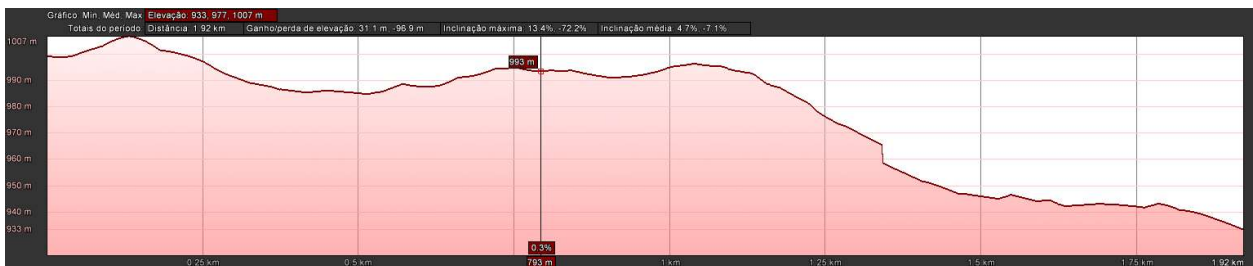
##### 2 – LOCALIZAÇÃO DA INSTALAÇÃO (Figura 2.1)

- Local: **Pista Principal**
- Sentido do Fluxo Fiscalizado: **Sul**
- Faixas de trânsito fiscalizadas: **1 e 2**

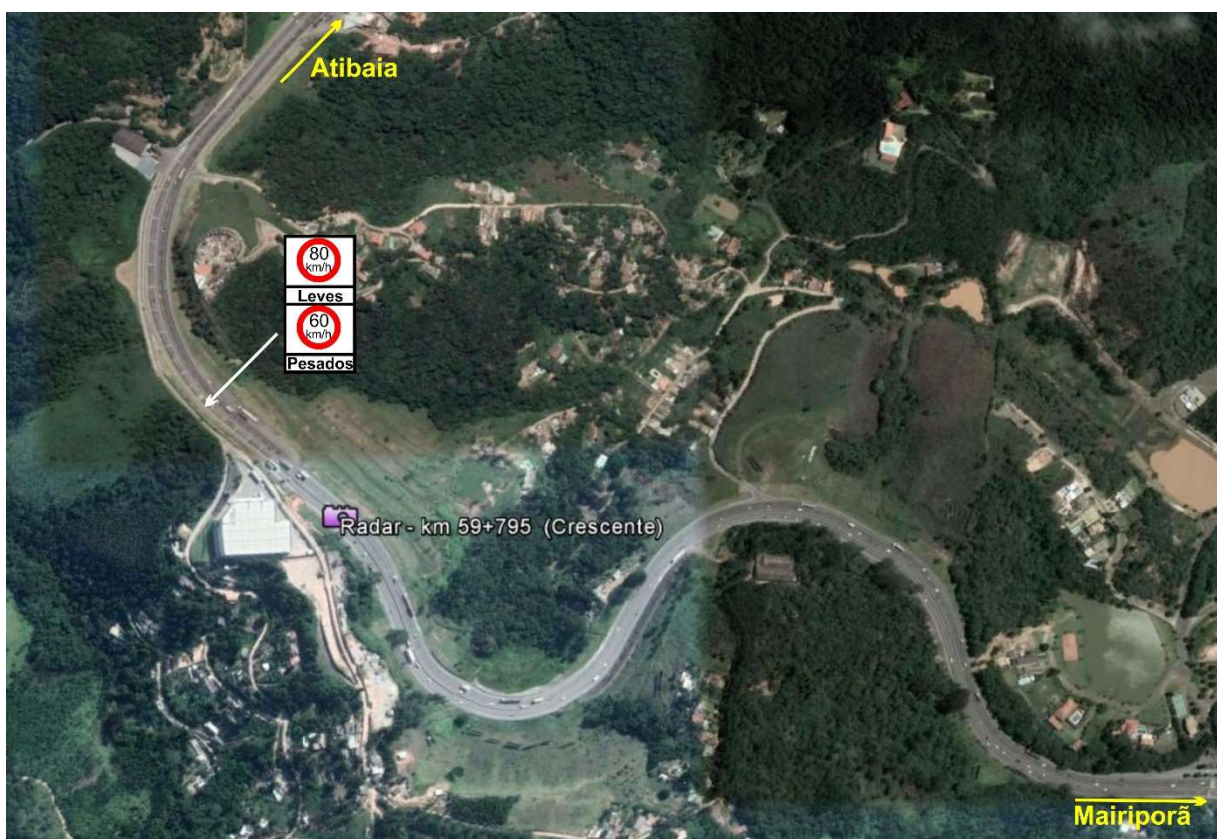
## 8 – PROJETO OU CROQUI DO LOCAL

\* A posição da sinalização com placa R-19 deve necessariamente assegurar ao condutor com origem no acesso local o conhecimento acerca do limite de velocidade fiscalizado.

**Trecho em declive, com curvas sucessivas e reversas, onde os veículos trafegam em velocidade superior à sinalização.**
