## **2.3 KM 073+060 NORTE**

### **ESTUDO TÉCNICO: INSTALAÇÃO DE INSTRUMENTOS OU EQUIPAMENTOS MEDIDORES DE VELOCIDADE**

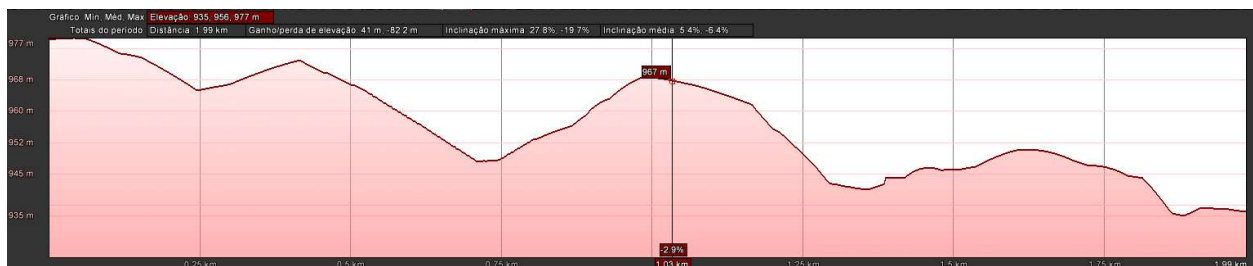
#### **2 – LOCALIZAÇÃO DA INSTALAÇÃO (Figura 2.3)**

- Local: **Pista Principal**
- Sentido do Fluxo Fiscalizado: **Norte**
- Faixas de trânsito fiscalizadas: **1,2 e 3**

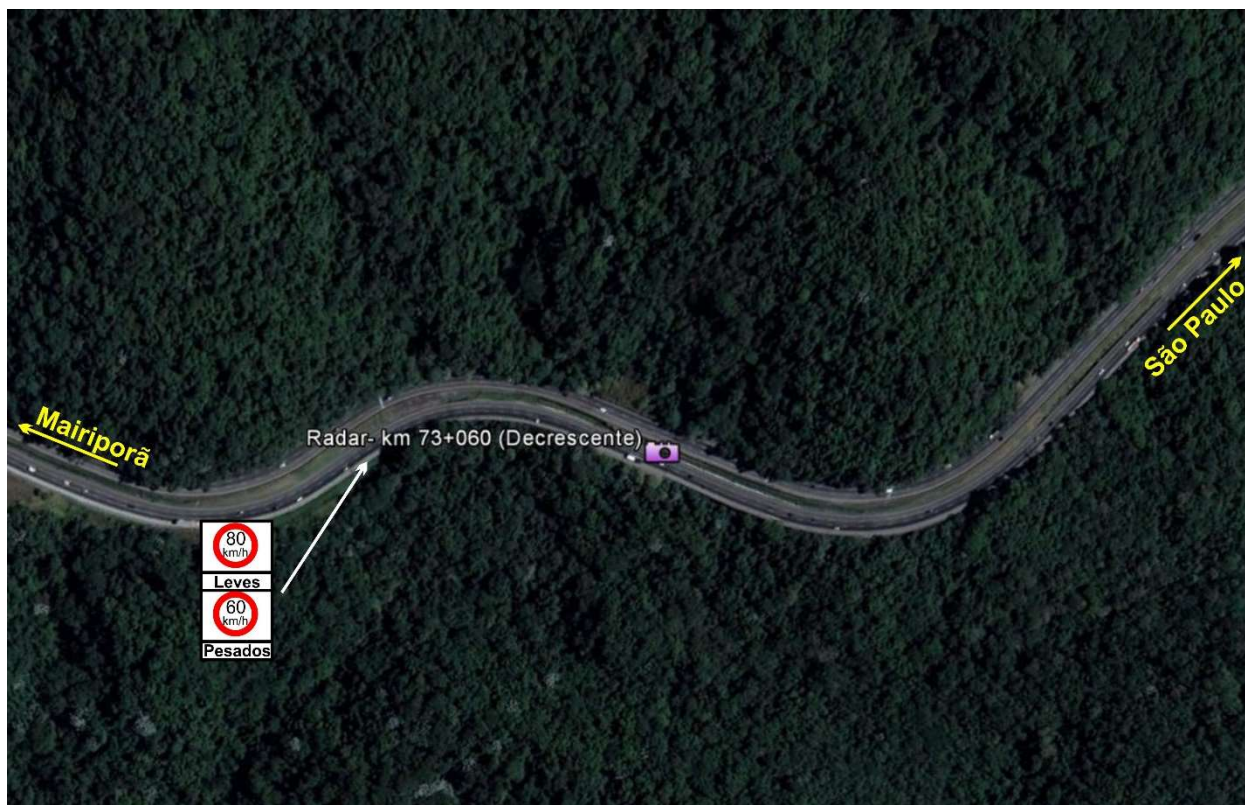
## 8 – PROJETO OU CROQUI DO LOCAL

**Trecho em declive, com curva muito acentuada, onde os veículos trafegam em velocidade superior à sinalização.**
