Código:	Revisão:	Emissão:	Folha:
RT-05-381/MG-000-0-L16/502	0	01/06/2017	37/62

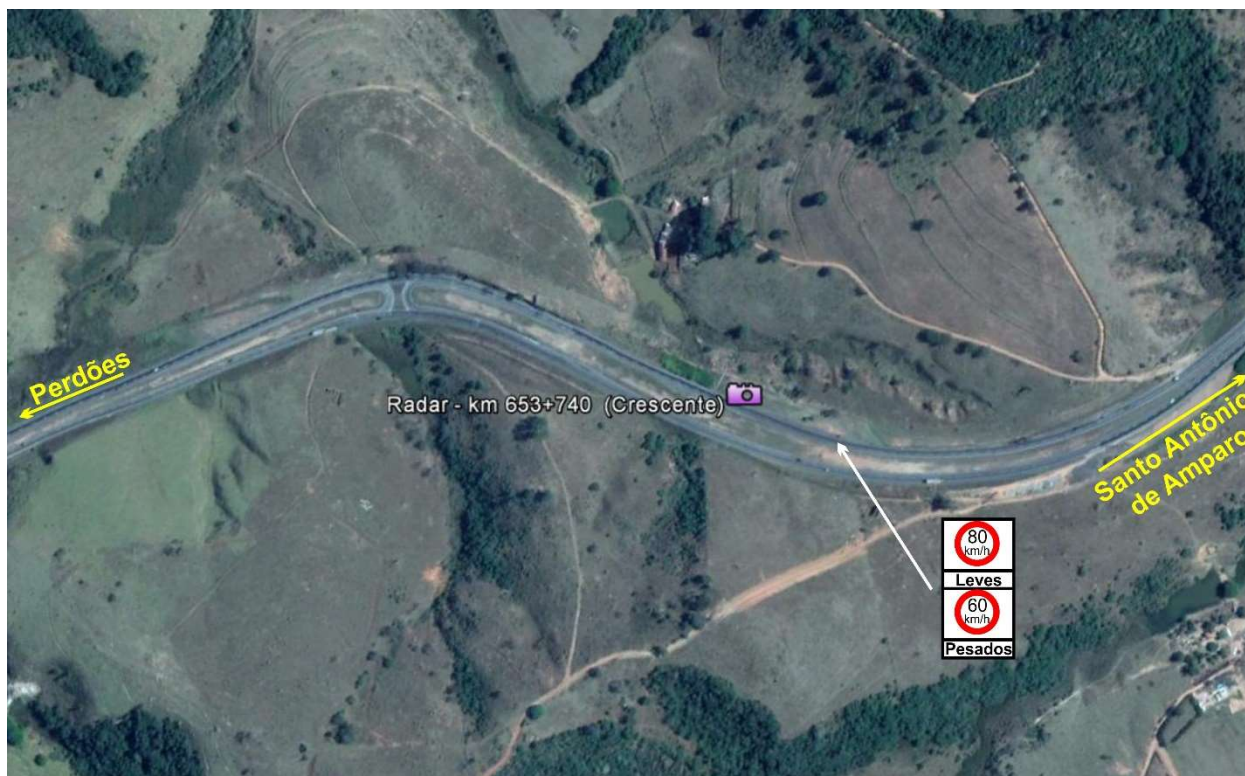
8 – PROJETO OU CROQUI DO LOCAL

Trecho em declive, com curva onde os veículos trafegam em velocidade superior à sinalização de 80/60 km/h.

Melhorias na sinalização, como implantação de placa de advertência de curva, marcadores de alinhamento nas curvas, e sinalização do limite de velocidade de 80/60 km/h.
